ОТЧЕТ

О РЕЗУЛЬТАТАХ ТЕХНИЧЕСКОГО ОБСЛЕДОВАНИЯ СИСТЕМЫ ТЕПЛОСНАБЖЕНИЯ

Северного района Новосибирской области

2022год

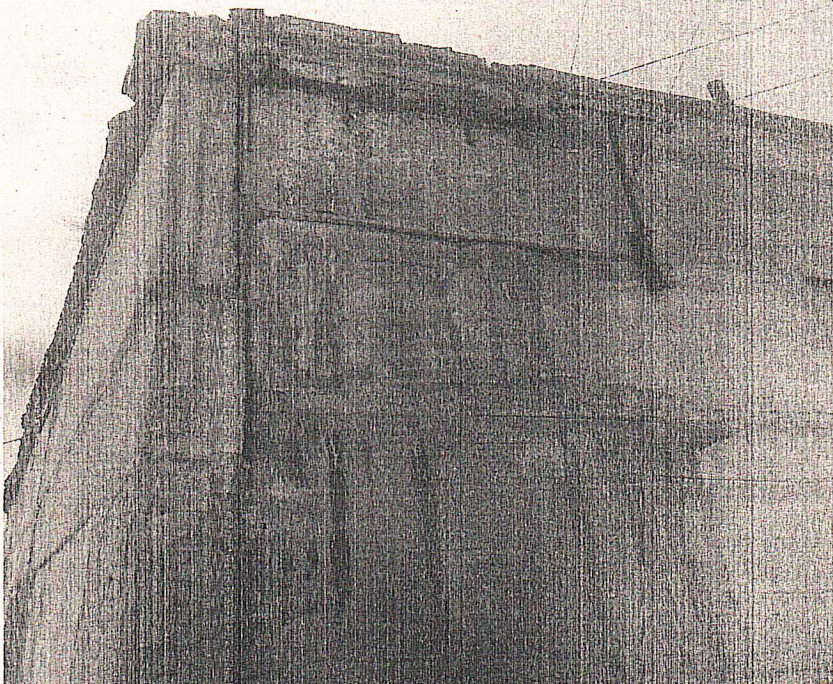
Угольная котельная п. Коб-Кордон

<p>Установленная мощность котельной: 0.74 Гкал/ч Подключены котлы КВР 0.5 и КВР 0.39 Состояние удовлетворительное к эксплуатации готово.</p>
<p>Результаты визуального осмотра: Здание требует косметического ремонта, заделка швов, оштукатуривание и побелка стен внутри и снаружи, ремонт кровли.</p>					<p>Уровень износа 70%</p>

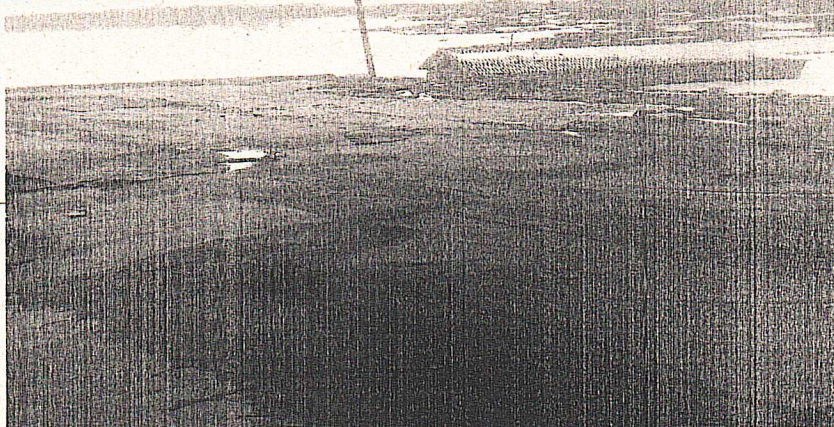
Тепловая сеть с. Коб Кордон

<p>Заключение: Состояние удовлетворительное, требуется провести теплоизоляционные работы и чистку камеры</p>
	<p>Результаты визуального осмотра: Сети проходят на высоте 40 см., установлены на отдельно стоящих железобетонных опорах. Тепловая камера высотой 2м. 1 люк. Находится в неудовлетворительном состоянии, т. к. нет гидроизоляции, стены кирпичные без штукатурного слоя, тепловая сеть не оснащена колодцами для отвода воды</p>				<p>Уровень износа 50%</p>
2002	ТК1- ТК2	отопление	0,065	20	подземная
	<p>Результаты визуального осмотра: Сети проходят под землей в лотках на глубине 2м. Лотки частично разрушены. Сети со следами коррозии. Тепловой колодец высотой 1.8 м. Находится в удовлетворительном состоянии.</p>				<p>Состояние удовлетворительное, требуется провести теплоизоляционные работы и чистку камеры Уровень износа 50%</p>
2002	ТК2- Школа	отопление	0,065	400	Надземная

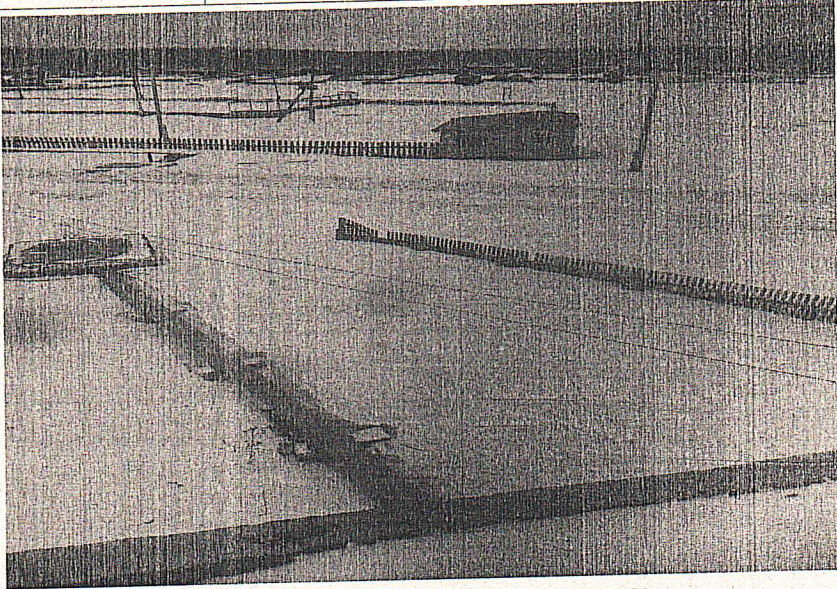
<p>Результаты визуального осмотра: Сети проходят на высоте 40 см., установлены на отдельно стоящих железобетонных опорах. Утепление трассы выполнено с применением минеральной ваты, сверху теплотрасса защищена с помощью оцинкованного железа.</p>				<p>Трасса находится в удовлетворительном состоянии Уровень износа 50%</p>
2002	Котельная-Крановая	отопление	0,065	5	Надземная
	<p>Результаты визуального осмотра: Сети проходят на высоте 40 см., установлены на отдельно стоящих железобетонных опорах. Утепление трассы выполнено с применением минеральной ваты, сверху теплотрасса защищена с помощью оцинкованного железа.</p>				<p>Трасса находится в удовлетворительном состоянии Уровень износа 50%</p>

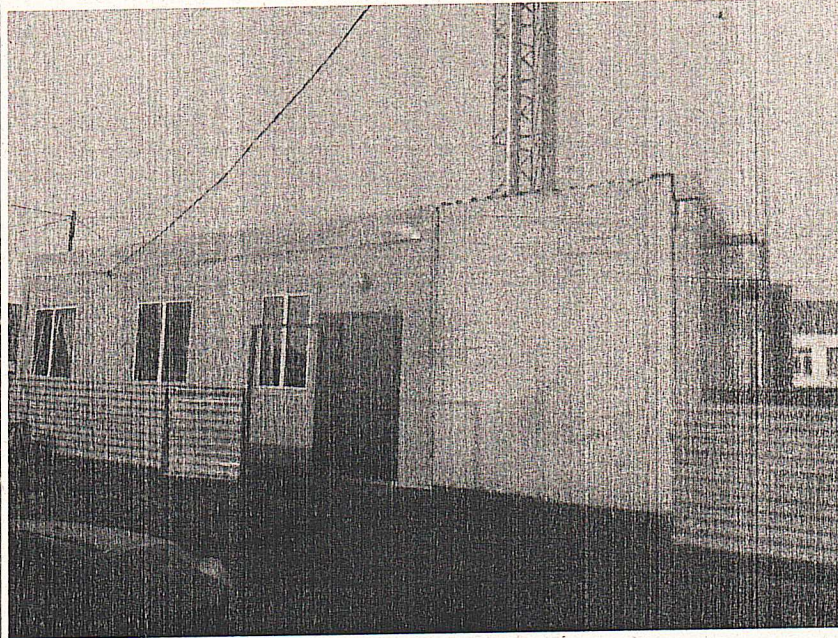
Угольная котельная с. Витинск					
Год ввода в эксплуатацию	Наименование участка	Наименование тепловой сети	Наружный диаметр D м	Длина трубопровода в двухтрубном исчислении	Тип прокладки
2013	Котельная	отопление	0,133	20	Надземная

Установленна
я мощность
котельной:
0.72 Гкал/ч
Подключенны
е котлы КВР
0.25 1 шт. КВР
0.63 1шт
Состояние
удовлетворите
льное к
эксплуатации
готово.

Результаты визуального осмотра:
Здание не требует косметического ремонта. Состояние
удовлетворительное.

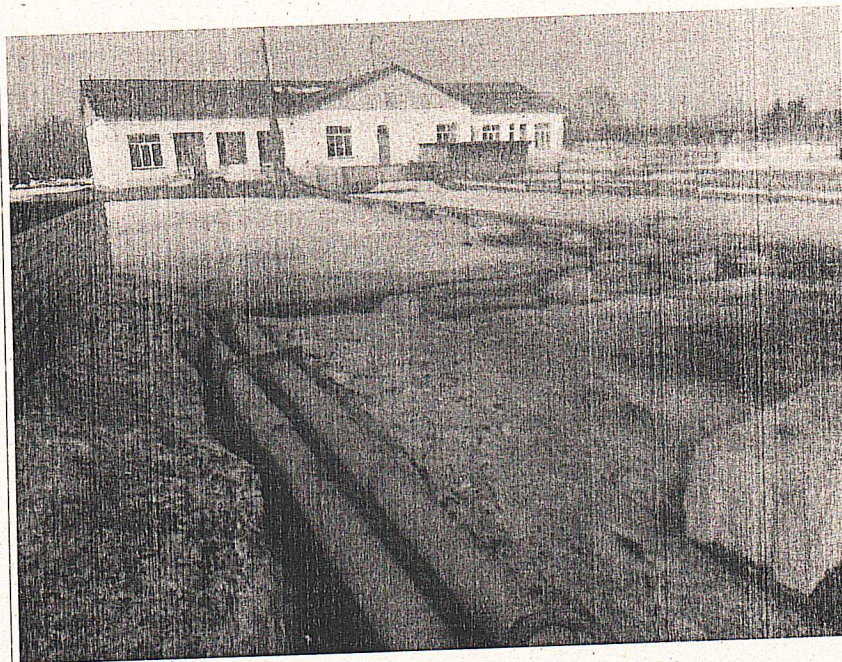
Состояние
удовлетворите
льное.
Уровень
износа 30%

Сети проходят на высоте 30 см., установлены на отдельно стоящих железобетонных опорах.

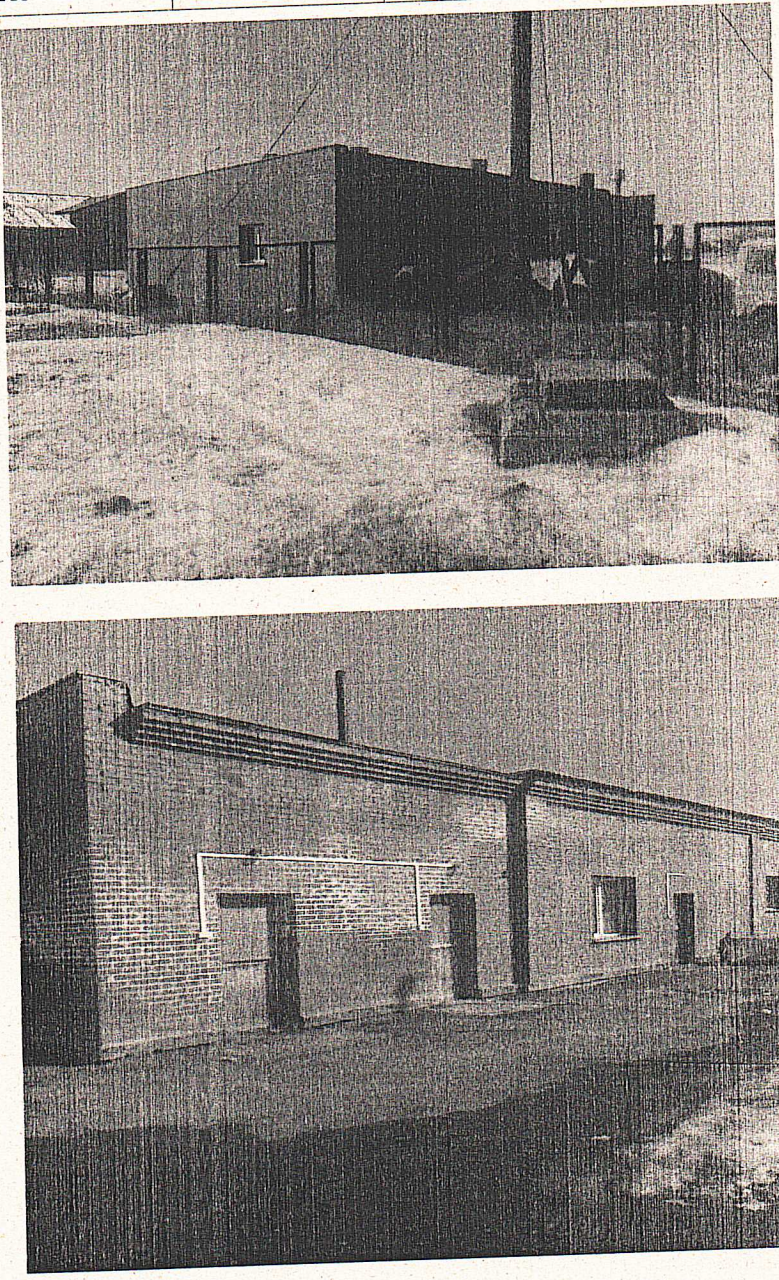
Угольная котельная с. Биаза

<p>Установленная мощность котельной: 0.84 Гкал/ч Подключены котлы КВР 0.39 и КВР 0.6 шт. Состояние удовлетворительное к эксплуатации готово.</p>
<p>Результаты визуального осмотра: Здание не требует косметического ремонта. Состояние удовлетворительное.</p>

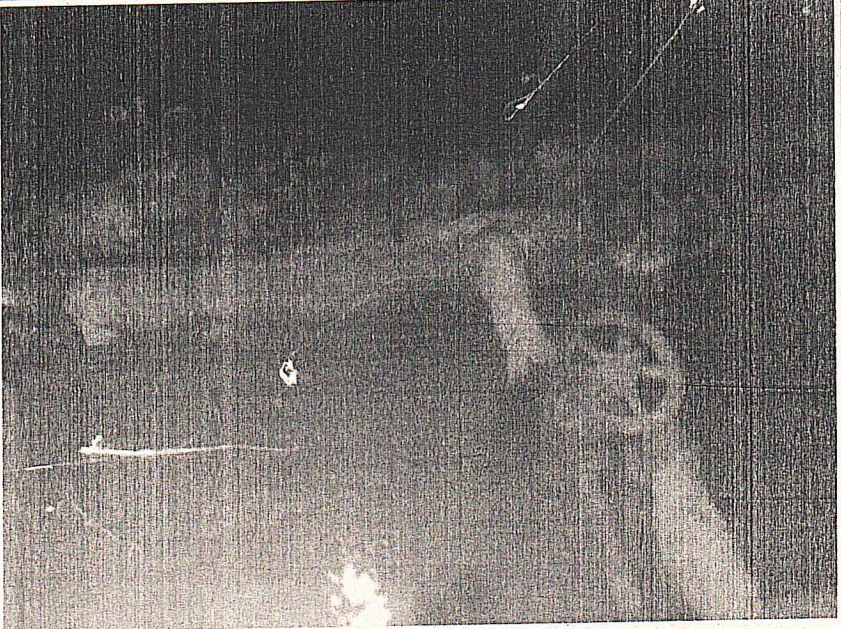
Тепловая сеть с. Биаза

<p>Заключение</p> <p>Состояние удовлетворительное, требуется провести чистку камеры</p> <p>Уровень износа 40%</p>
	<p>Результаты визуального осмотра: Сети проходят в лотках на глубине 2метра., Тепловая камера высотой 2м, выполнена из бетонных плит. 4 люка. Отсутствует гидроизоляция. На трубах видны сильные очаги ржавчины. Тепловая камера находится в удовлетворительном состоянии.</p>				
2007	ТК1- Баня	Отопление	0,108	20	Подземная

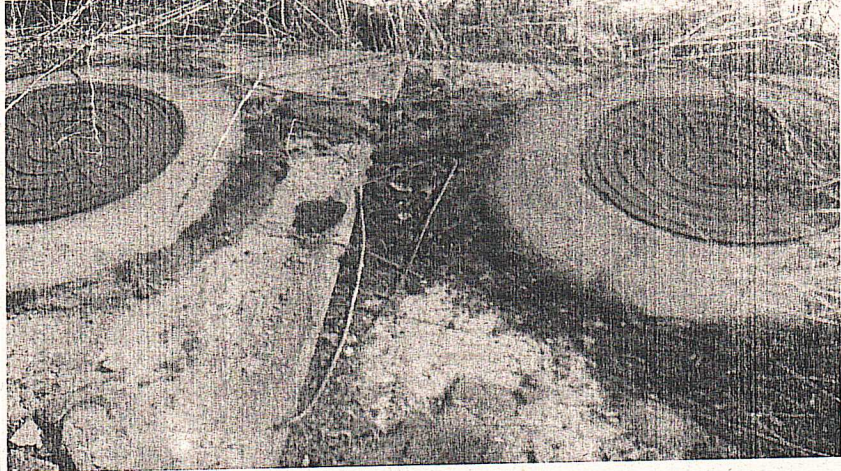
<p>Состояние удовлетворительное.</p> <p>Уровень износа 40%</p>
	<p>Сети проходят в лотках на глубине 2метра. Состояние удовлетворительное</p>				
2007	ТК1- ТК2	Отопление	0,108	25	Подземная

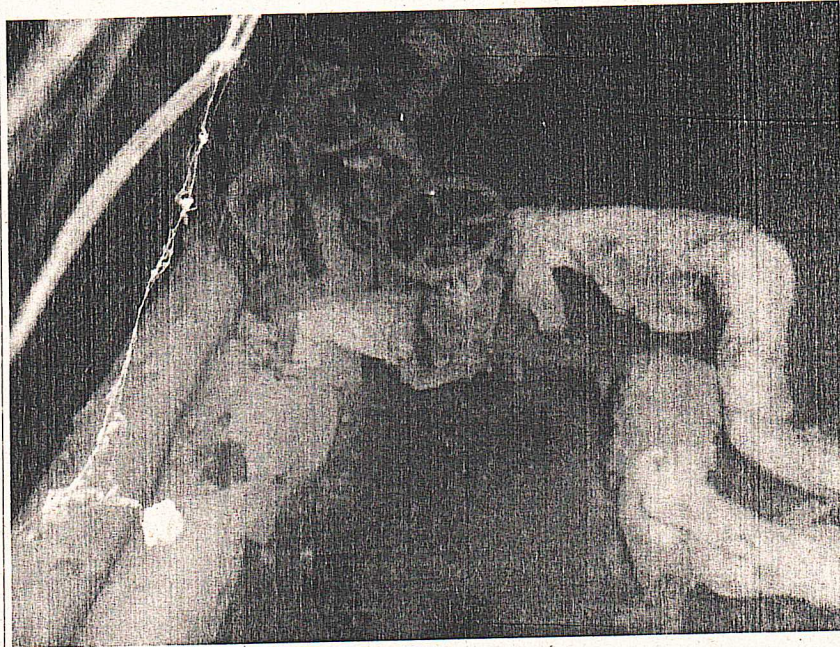
Состояние
удовлетворите
льное.
Уровень
износа 40%

Тепловая камера №2 высотой 2м, выполнена из бетонных плит. 4 люка. Отсутствует гидроизоляция. На трубах видны сильные очаги ржавчины. Тепловая камера находится в удовлетворительном состоянии.
