ОТЧЕТ

О РЕЗУЛЬТАТАХ ТЕХНИЧЕСКОГО ОБСЛЕДОВАНИЯ СИСТЕМЫ ТЕПЛОСНАБЖЕНИЯ

Северного района Новосибирской области

2022год

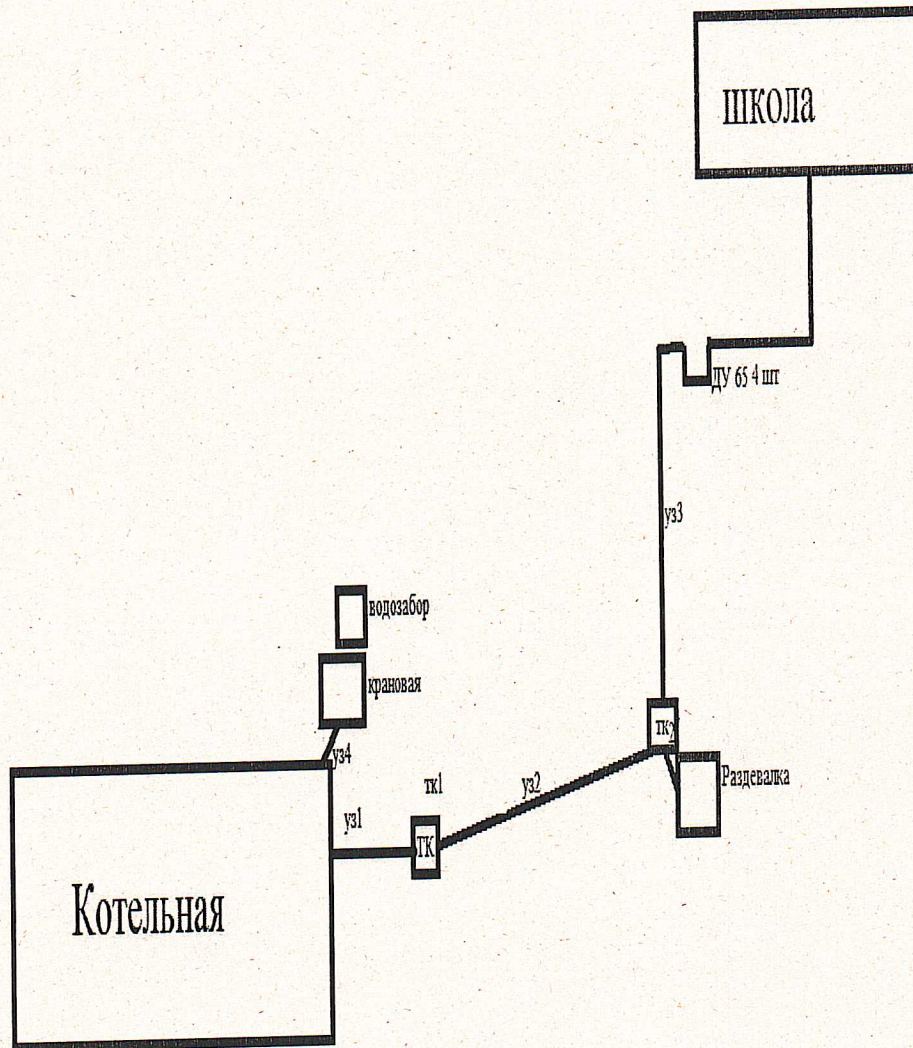
Схема теплоснабжения с. Коб -Кордон

<p>Установленная мощность котельной: 0.74 Гкал/ч Подключены котлы КВР 0.5 и КВР 0.39 Состояние удовлетворительное к эксплуатации готово.</p>
<p>Результаты визуального осмотра: Здание требует косметического ремонта, заделка швов, оштукатуривание и побелка стен внутри и снаружи, ремонт кровли.</p>					<p>Уровень износа 70%</p>

<p>Заключение: Состояние удовлетворительное, требуется провести теплоизоляционные работы и чистку камеры</p>
	<p>Результаты визуального осмотра: Сети проходят на высоте 40 см., установлены на отдельно стоящих железобетонных опорах. Тепловая камера высотой 2м. 1 люк. Находится в неудовлетворительном состоянии, т. к. нет гидроизоляции, стены кирпичные без штукатурного слоя, тепловая сеть не оснащена колодцами для отвода воды</p>				<p>Уровень износа 50%</p>
2002	ТК1- ТК2	отопление	0,065	20	подземная
	<p>Результаты визуального осмотра: Сети проходят под землей в лотках на глубине 2м. Лотки частично разрушены. Сети со следами коррозии. Тепловой колодец высотой 1.8 м. Находится в удовлетворительном состоянии.</p>				<p>Состояние удовлетворительное, требуется провести теплоизоляционные работы и чистку камеры Уровень износа 50%</p>
2002	ТК2- Школа	отопление	0,065	400	Надземная

<p>Результаты визуального осмотра: Сети проходят на высоте 40 см., установлены на отдельно стоящих железобетонных опорах. Утепление трассы выполнено с применением минеральной ваты, сверху теплотрасса защищена с помощью оцинкованного железа.</p>				<p>Трасса находится в удовлетворительном состоянии Уровень износа 50%</p>
2002	Котельная-Крановая	отопление	0,065	5	Надземная
	<p>Результаты визуального осмотра: Сети проходят на высоте 40 см., установлены на отдельно стоящих железобетонных опорах. Утепление трассы выполнено с применением минеральной ваты, сверху теплотрасса защищена с помощью оцинкованного железа.</p>				<p>Трасса находится в удовлетворительном состоянии Уровень износа 50%</p>

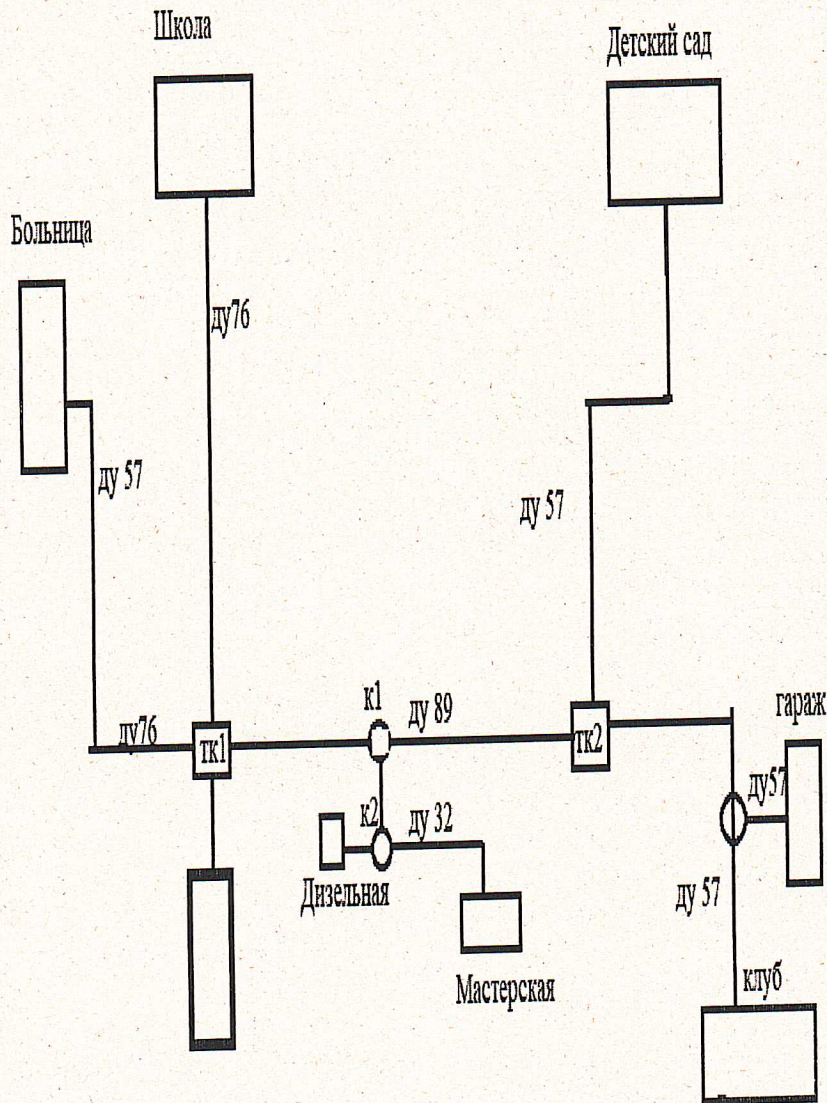
Схема теплоснабжения с. Чуваши

Год ввода в эксплуатацию	Наименование участка	Наименование тепловой сети	Наружный диаметр D м	Длина трубопровода в двухтрубном исчислении	Тип прокладки
2011	Котельная	отопление	0,133	20	Подземная
	<p>Результаты визуального осмотра: Здание не требует косметического ремонта. Состояние удовлетворительное.</p>				<p>Установленная мощность котельной: 0.72 Гкал/ч Подключенные котлы КВР 0.25 1 шт, КВР 0.63 1шт Состояние удовлетворительное к эксплуатации готово.</p>

2012	Котельная - ТК1	ТК1	0,133	10	подземная
	<p>Результаты визуального осмотра: Сети проходят на глубине 2 м. Тепловая камера высотой 2м. 1 люк. Находится в удовлетворительном состоянии.</p>				<p>Заключение Состояние удовлетворительное, требуется провести теплоизоляционные работы и чистку камеры Уровень износа 40%</p>
2012	ТК1- Больница	отопление	0,089 (90м) 0,057(64м)	154	подземная

<p>Результаты визуального осмотра: Сети проходят под землей в траншее на глубине 2м. Лотки частично разрушены.</p>				<p>Состояние удовлетворите льное. Уровень износа 40%</p>
2012	TK1- K1	отопление	0,089	31	Подземная
	<p>Результаты визуального осмотра: Сети проходят под землей в траншее на глубине 2м. Колодец находится на глубине 2м. Отсутствует гидроизоляция. Состояние удовлетворительное.</p>				<p>Трасса находится в удовлетворите льном состоянии Уровень износа 40%</p>
2012	K1 - K2	отопление	0,032	10	Подземная
	<p>Колодцы находится на глубине 2м. Отсутствует гидроизоляция. Состояние удовлетворительное.</p>				<p>Уровень износа 40%</p>
2012	K2- Дизельная	отопление	0,032	5	Подземная
	<p>Результаты визуального осмотра: Сети проходят под землей в траншее на глубине 2м. Сети находятся в удовлетворительном состоянии</p>				<p>Трасса находится в удовлетворите льном состоянии Уровень износа 40%</p>
2012	K2- Мастерские	отопление	0,032	10	Подземная

<p>Результаты визуального осмотра: Сети проходят под землей в траншее на глубине 2м. Сети находятся в удовлетворительном состоянии</p>				<p>Трасса находится в удовлетворите льном состоянии Уровень износа 40%</p>
2012	TK1 - Школа	отопление	0,032	10	Подземная

<p>Результаты визуального осмотра: Сети проходят под землей в лотках на глубине 2м. Лотки частично разрушены. Сети находятся в удовлетворительном состоянии</p>				<p>Трасса находится в удовлетворительном состоянии Уровень износа 40%</p>
2012	К1-ТК2	отопление	0,089	101м	Подземная
	<p>Результаты визуального осмотра: Сети проходят на глубине 2 м. Тепловая камера высотой 2м. 1 люк. Находится в удовлетворительном состоянии.</p>				<p>Трасса находится в удовлетворительном состоянии Уровень износа 40%</p>
2012	ТК2- Детский сад	отопление	0,057	40м	Подземная
	<p>Результаты визуального осмотра: Сети проходят под землей в траншее на глубине 2м. Сети находятся в удовлетворительном состоянии</p>				<p>Трасса находится в удовлетворительном состоянии Уровень износа 40%</p>
2012	ТК2- К3	отопление	0,076	40м	Подземная
	<p>Результаты визуального осмотра: Сети проходят под землей в траншее на глубине 2м. Сети находятся в удовлетворительном состоянии Колодец находится на глубине 2м. Отсутствует гидроизоляция. Состояние удовлетворительное.</p>				<p>Трасса находится в удовлетворительном состоянии Уровень износа 40%</p>

<p>Результаты визуального осмотра: Сети проходят под землей в траншее на глубине 2м. Сети находятся в удовлетворительном состоянии</p>				<p>Трасса находится в удовлетворите льном состоянии Уровень износа 40%</p>
2012	КЗ-Клуб	отопление	0,057	40м	Подземная
	<p>Результаты визуального осмотра: Сети проходят под землей в траншее на глубине 2м. Сети находятся в удовлетворительном состоянии</p>				<p>Трасса находится в удовлетворите льном состоянии Уровень износа 40%</p>

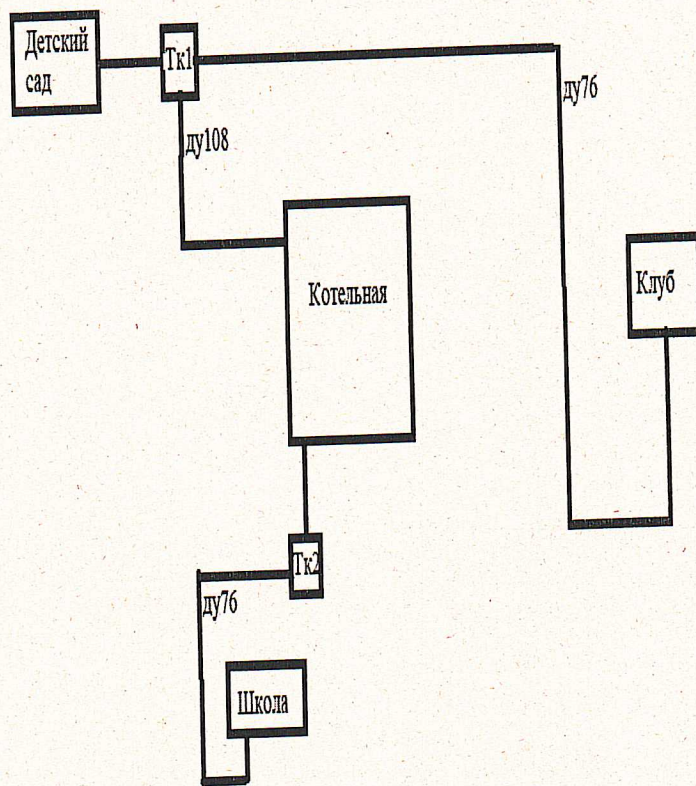
Схема теплоснабжения д. Витинск

<p>Результаты визуального осмотра: Сети проходят на высоте 30 см., установлены на отдельно стоящих железобетонных опорах. Тепловая камера высотой 2м. 1 люк. Находится в удовлетворительном состоянии.</p>				износа 30%
2013	TK1- Детский сад	Отопление	0,057	60	Надземная
	<p>Сети проходят на высоте 30 см., установлены на отдельно стоящих железобетонных опорах.</p>				<p>Состояние удовлетворительное. Уровень износа 30%</p>
2013	TK1- Клуб	Отопление	0,057	120	Надземная

Состояние
удовлетворите
льное.
Уровень
износа 30%

2013	Котельная - ТК2	Отопление	0,076	10	Надземная
	Сети проходят на высоте 30 см., установлены на отдельно стоящих железобетонных опорах. Тепловая камера высотой 2м. 1 люк. Находится в удовлетворительном состоянии.				Состояние удовлетворительное. Требуется провести чистку камеры. Уровень износа 30%
2013	ТК2 - Школа	Отопление	0,076	190	Надземная
	Сети проходят на высоте 30 см., установлены на отдельно стоящих железобетонных опорах.				Состояние удовлетворительное. Уровень износа 30%

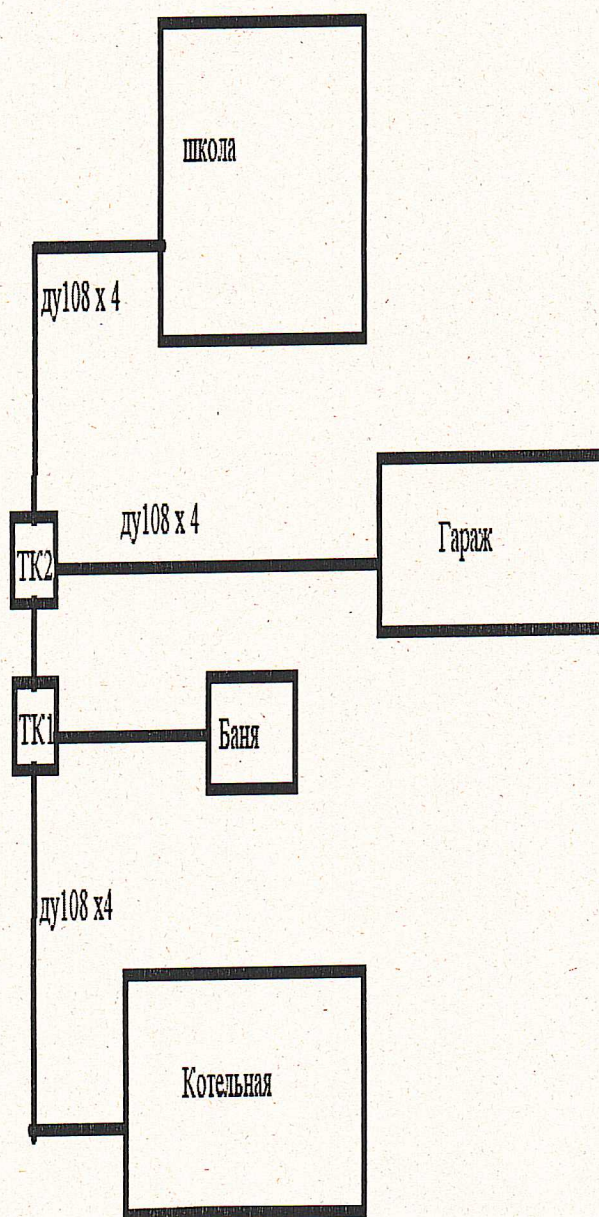
Схема теплоснабжения с. Биаза

<p>Заключение</p> <p>Состояние удовлетворительное, требуется провести чистку камеры</p> <p>Уровень износа 40%</p>
	<p>Результаты визуального осмотра: Сети проходят в лотках на глубине 2метра., Тепловая камера высотой 2м, выполнена из бетонных плит. 4 люка. Отсутствует гидроизоляция. На трубах видны сильные очаги ржавчины. Тепловая камера находится в удовлетворительном состоянии.</p>				
2007	ТК1- Баня	Отопление	0,108	20	Подземная

Состояние
удовлетворите
льное.
Уровень
износа 40%

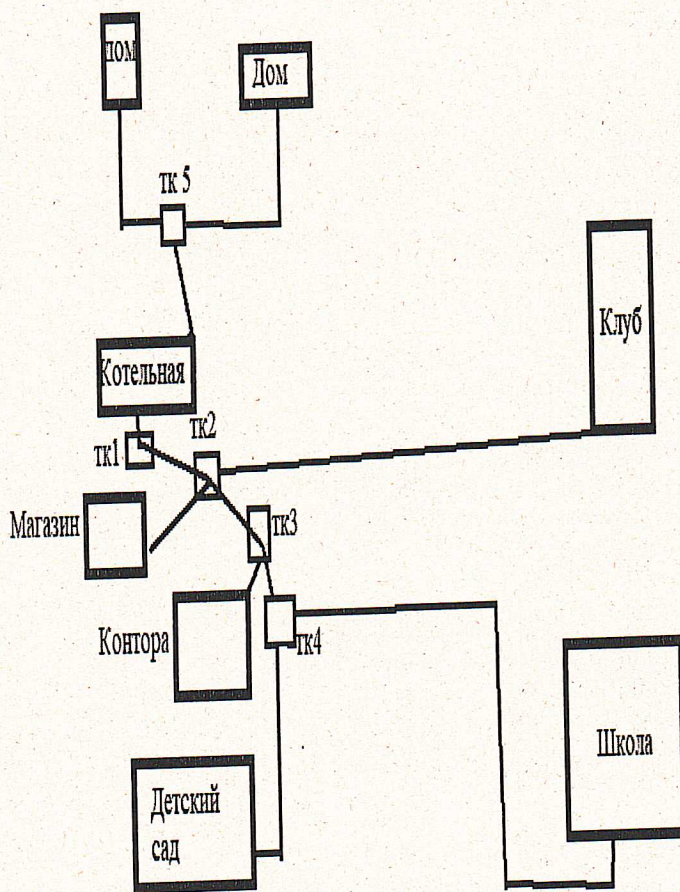
Схема теплоснабжения села Верх Красноярка

Угольная котельная с. Верх Красноярка					
Год ввода в эксплуатацию	Наименование участка	Наименование тепловой сети	Наружный диаметр D м	Длина трубопровода в двухтрубном исчислении	Тип прокладки
1985	Котельная	отопление	0,108	20	Надземная
	<p>Результаты визуального осмотра: Здание требует косметического ремонта, побелки, оштукатуривания стен, замены электропроводки. Состояние удовлетворительное.</p>				<p>Установленная мощность котельной: 1.54 Гкал/ч Подключены котлы КВМ 1,16 и КВР 0,63 шт. Состояние удовлетворительное к эксплуатации готово. Уровень износа 30%</p>

Тепловая сеть с. Верх Красноярка					
Год ввода в эксплуатацию	Наименование участка	Наименование тепловой сети	Наружный диаметр D м	Длина трубопровода в двухтрубном исчислении	Тип прокладки
2010	Котельная - ТК1	Отопление	0,108	12	Надземная
	<p>Результаты визуального осмотра: Сети проходят на высоте 30 см., установлены на отдельно стоящих железобетонных опорах.</p>				<p>Заключение: Состояние удовлетворительное</p>

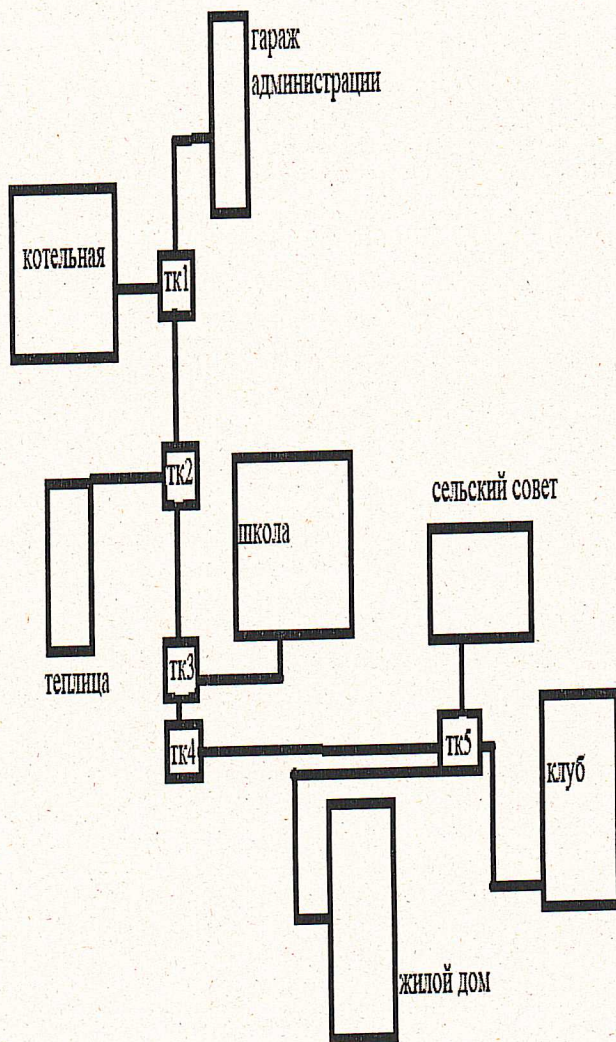
Схема теплоснабжения с Гражданцево

Угольная котельная с. Гражданцево					
Год ввода в эксплуатацию	Наименование участка	Наименование тепловой сети	Наружный диаметр D м	Длина трубопровода в двухрубном исчислении	Тип прокладки
1985	Котельная	отопление	0,150	30	Надземная
	<p>Результаты визуального осмотра: Здание требует косметического ремонта, замены кровли, побелки, оштукатуривания стен, замены электропроводки. Состояние удовлетворительное.</p>				<p>Установленная мощность котельной: 0,84 Гкал/ч Подключенные котлы КВМ 0,39 и КВР 0,63 шт. Состояние удовлетворительное к эксплуатации готово. Уровень износа 70%</p>

Тепловая сеть с. Гражданцево					
2011	Котельная - ТК1	отопление	0,133	10	подземная
	<p>Результаты визуального осмотра: Сети проходят на глубине 2 м. Тепловая камера высотой 2м. 1 люк. Находится в удовлетворительном состоянии.</p>				<p>Заключение: Состояние удовлетворительное, требуется провести теплоизоляционные работы и чистку камеры Уровень износа 45%</p>

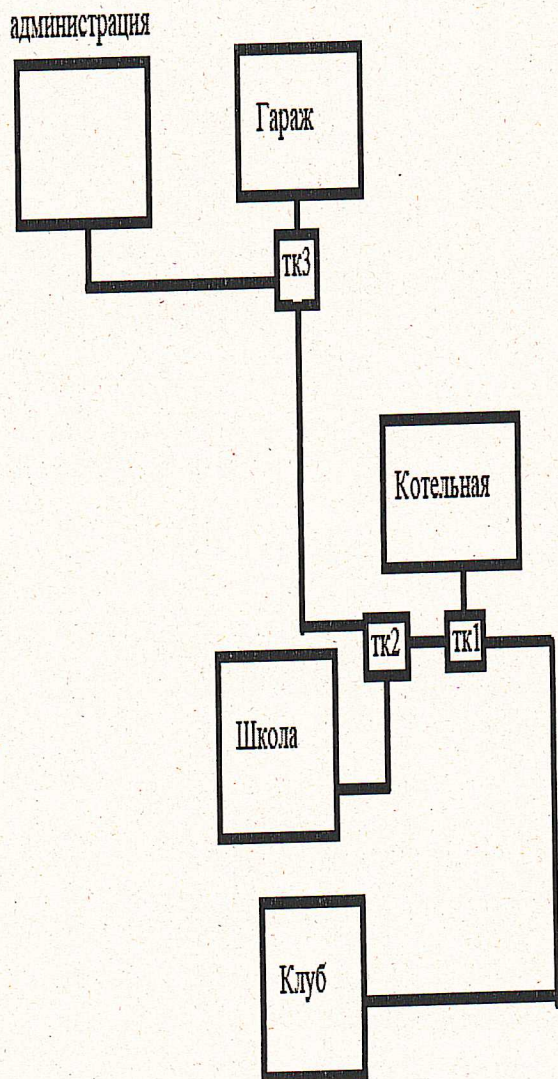
Схема теплоснабжения с. Остяцк

Угольная котельная с. Остяцк					
Год ввода в эксплуатацию	Наименование участка	Наименование тепловой сети	Наружный диаметр D м	Длина трубопровода в двутрубном исчислении	Тип прокладки
2002	Котельная	отопление	0,150	30	Подземная
	<p>Результаты визуального осмотра: Здание не требует косметического ремонта. Состояние удовлетворительное.</p>				<p>Установленная мощность котельной: 0,84 Гкал/ч Подключенные котлы КВр 0,39 1 шт. КВр 0.63 1шт. Состояние удовлетворительное к эксплуатации готово. Уровень износа 40%</p>

Тепловая сеть с. Остяцк					
2009	Котельная - ТК1	Отопление	0,076	25	Надземная
	<p>Результаты визуального осмотра: Сети проходят в лотках на глубине 2метра., Тепловая камера высотой 2м, выполнена из бетонных плит. . Отсутствует гидроизоляция. На трубах видны сильные очаги ржавчины. Тепловая камера находится в удовлетворительном состоянии.</p>				<p>Заклучение Состояние удовлетворительное, требуется провести чистку камеры Уровень износа 45%</p>
2009	ТК1- Клуб	Отопление	0,057	145	Подземная
